Entfernung eines Wurzelstiftes (SSA)

Diagnose: chronisch apikale Parodontitis

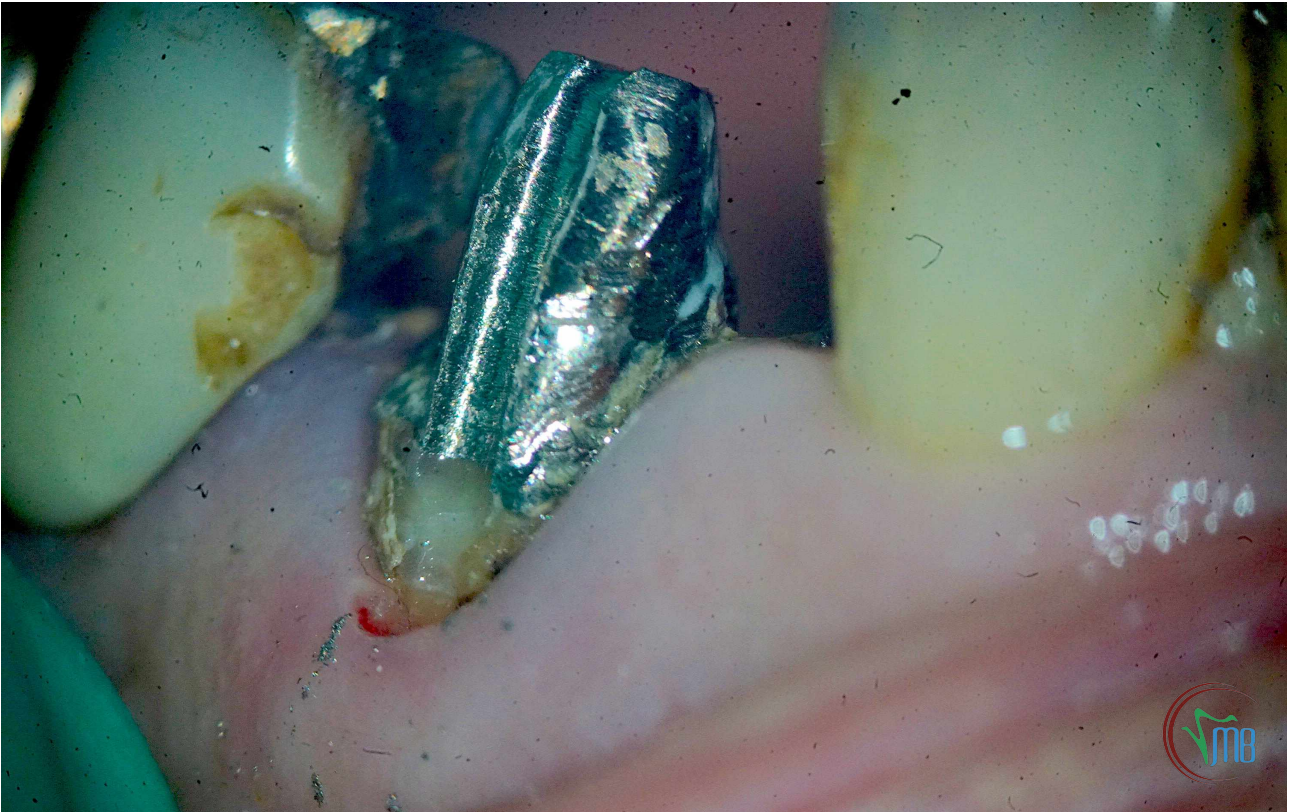
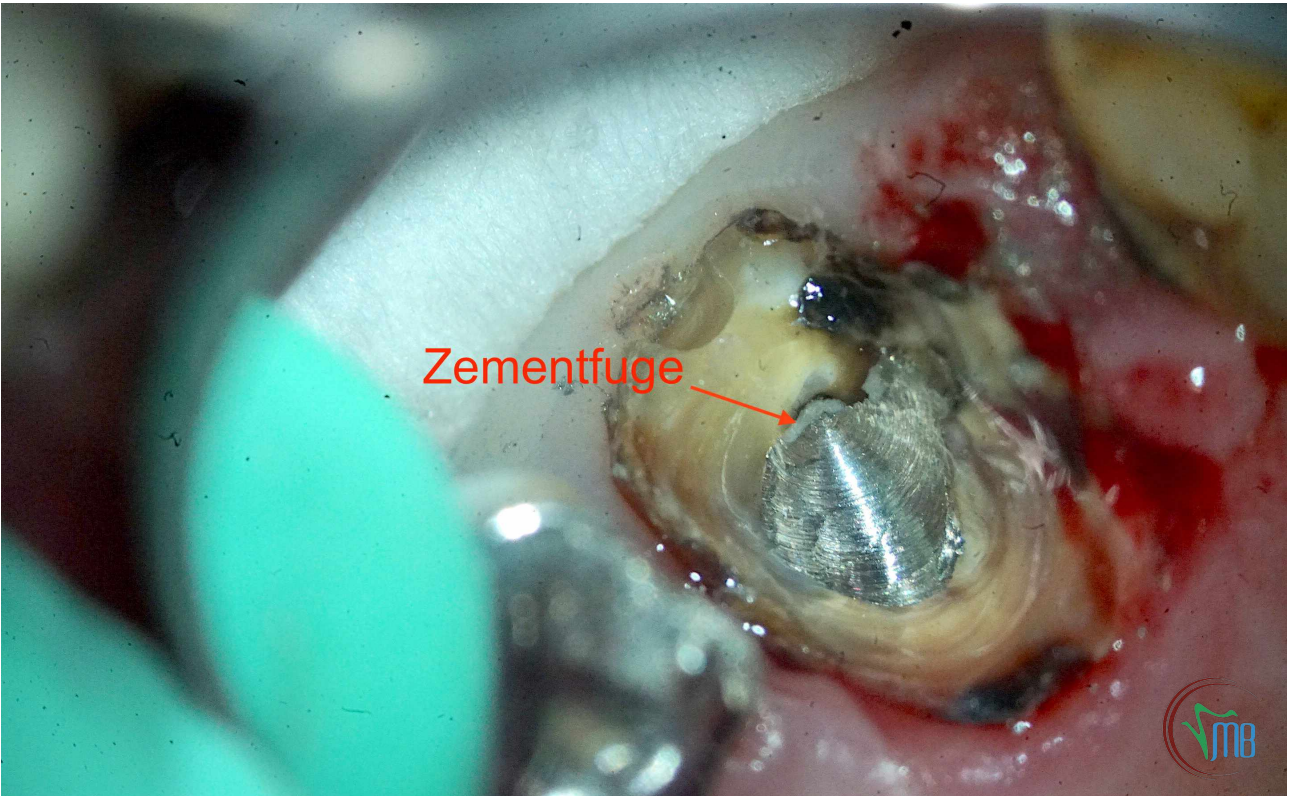
Vorgehen: Der Zahn wird betäubt und die Krone entfernt. Unter der Krone sieht man nun den kompletten metallischen Zahnaufbau. Dieser Aufbau wurde im Kanal befestigt, da die ursprüngliche Zahnkrone vollständig zerstört oder abgebrochen war.

Der Aufbau muss bis zum Verankerungsstift abgetragen werden. Am Kanaleingang wird die Zementfuge jetzt sichtbar.

Der angegossene Metallstift wird mit Hilfe des Dentalmikroskops vorsichtig freigelegt, indem man die Zementfuge mit Ultraschall auflockert. Es muss unbedingt darauf geachtet werden, möglichst wenig Zahnschubstanz zu opfern, da die Wurzel sonst perforiert oder instabil wird.

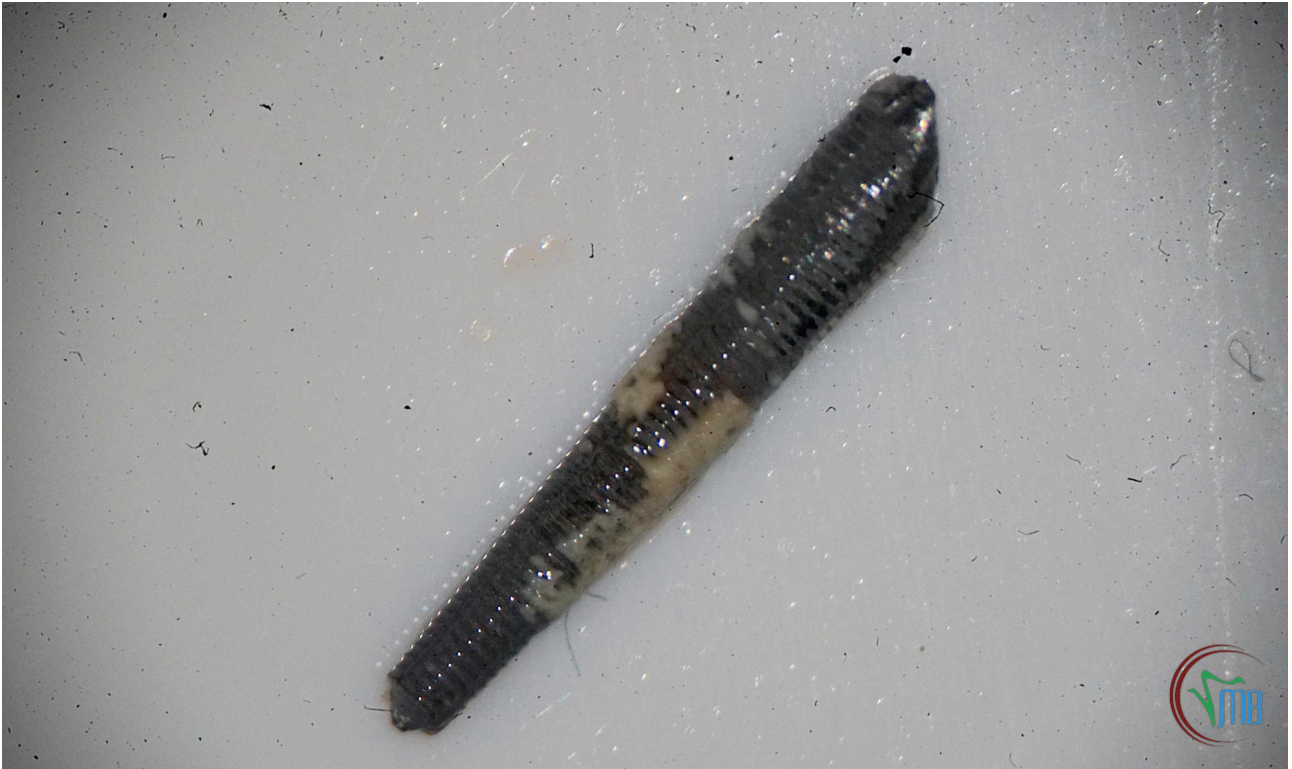
Der angegossene Stift ist ca. 10mm lang und mit einem Schraubengewinde versehen.
