## Perforation eines Wurzelkanals

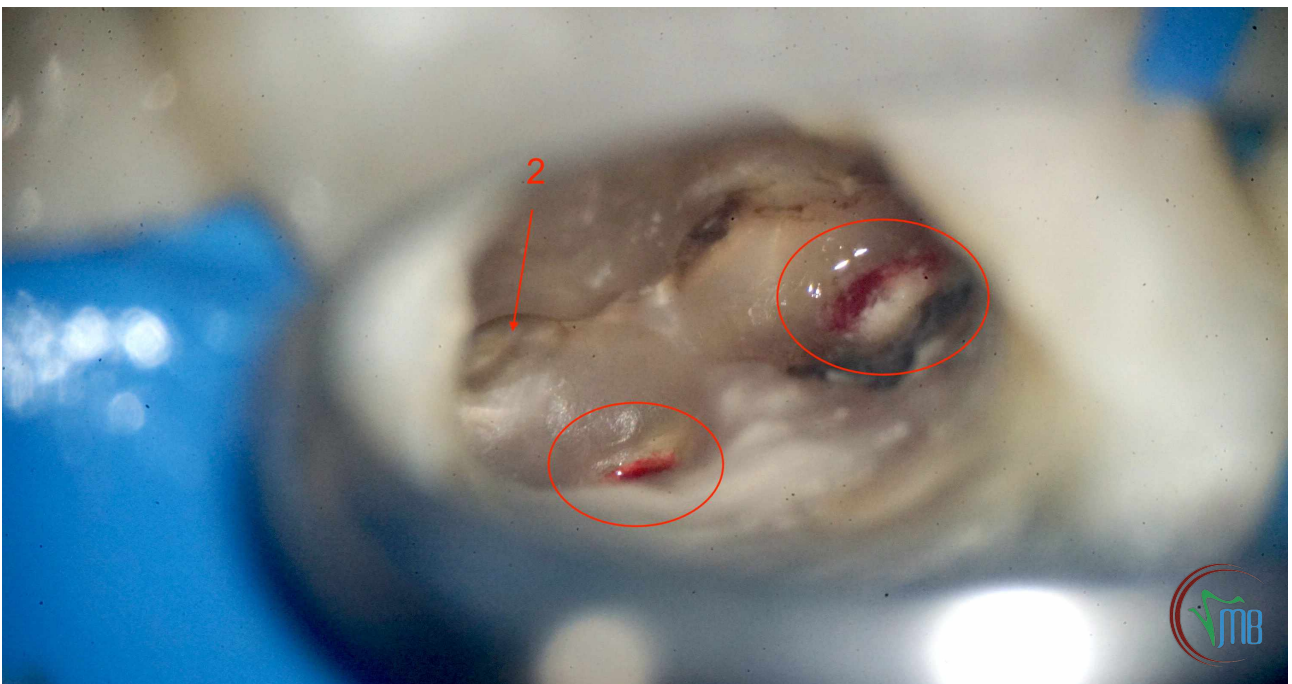
Nach Reinigung und Desinfektion sind die beiden Perforationsstellen deutlich zu erkennen.

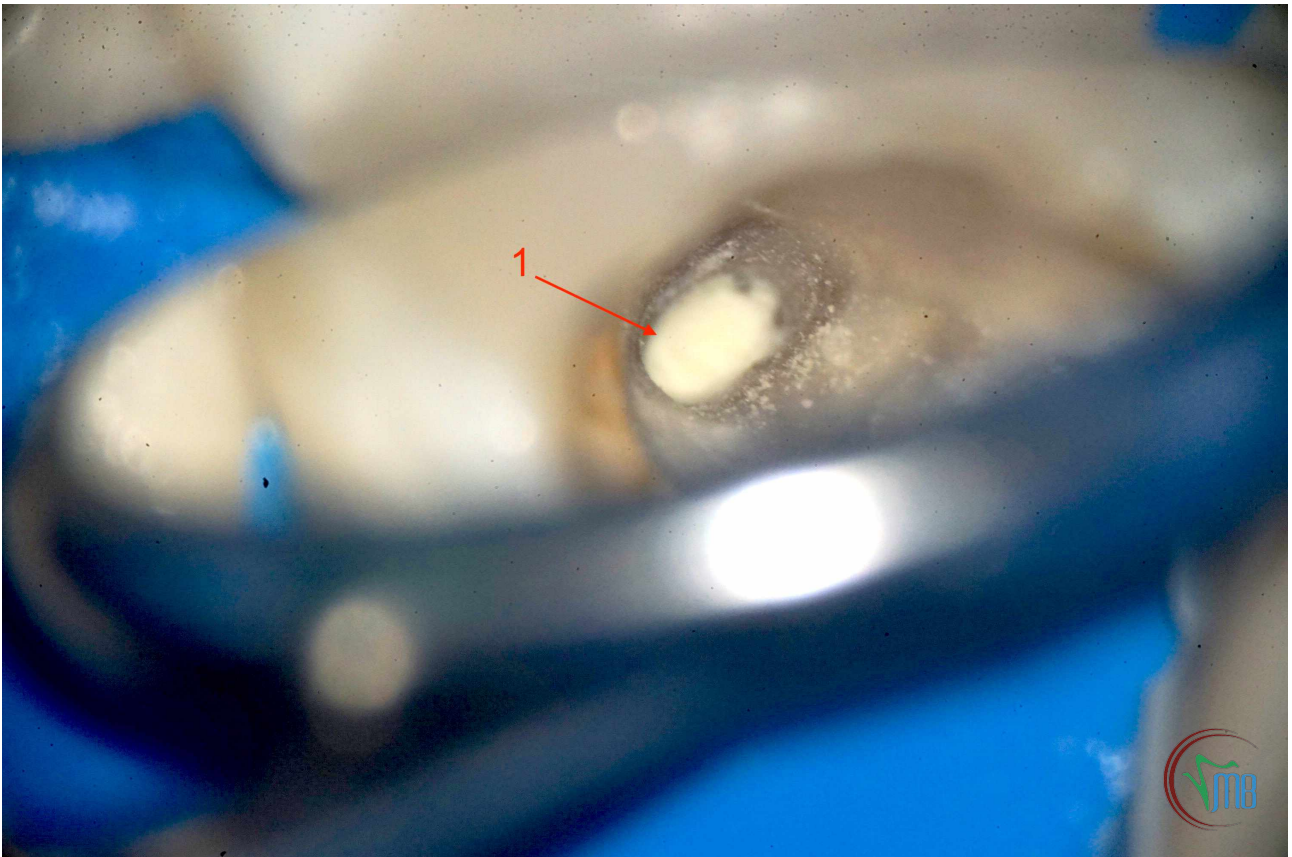
Wurzelfüllung des hinteren Kanalsystems mit Mineral-Trioxide-Aggregat (MTA)

Der noch nicht erschlossene Kanal 3 wurde anschließend mit flexiblen Feilen maschinell aufbereitet und alle Kanäle ultraschallunterstützt desinfiziert und mit thermoplastischer Füllmasse (Guttapercha) verschlossen. Der hintere Kanal war im Bereich der Wurzelspitze ohne Abschluss und musste ebenfalls mit MTA-Zement verschlossen werden.
