Längsfraktur einer Wurzel

Diagnose: apikaler Abszess mit Verdacht auf Längsfraktur der Wurzel

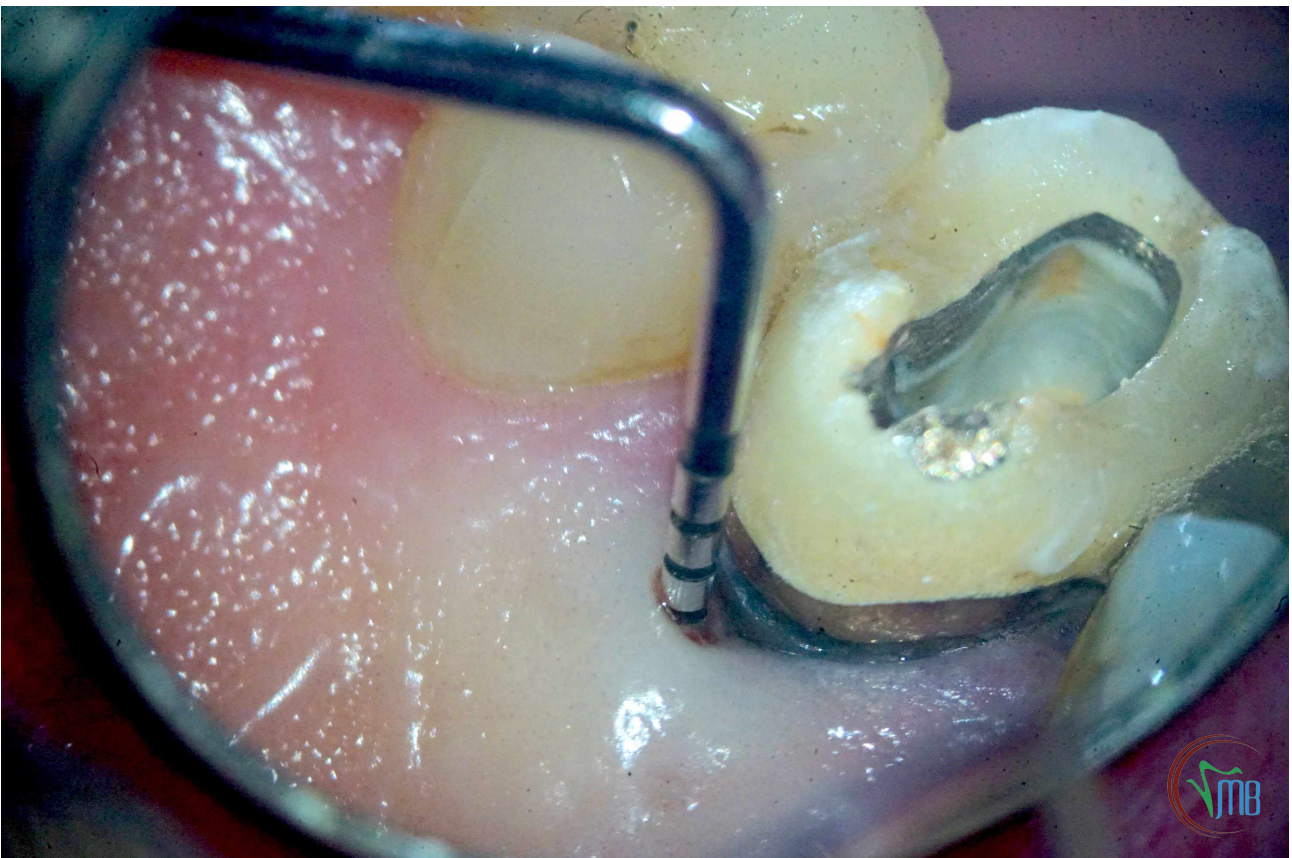
Die erhöhte Sondierungstiefe zwischen Zahn und Zahnfleisch deutet auf eine Längsfraktur der Wurzel hin. Die Sonde ist mindestens 11 mm tief eingesunken. Ein 3D-Röntgenbild (DVT) kann bei der Diagnostik sehr hilfreich sein.

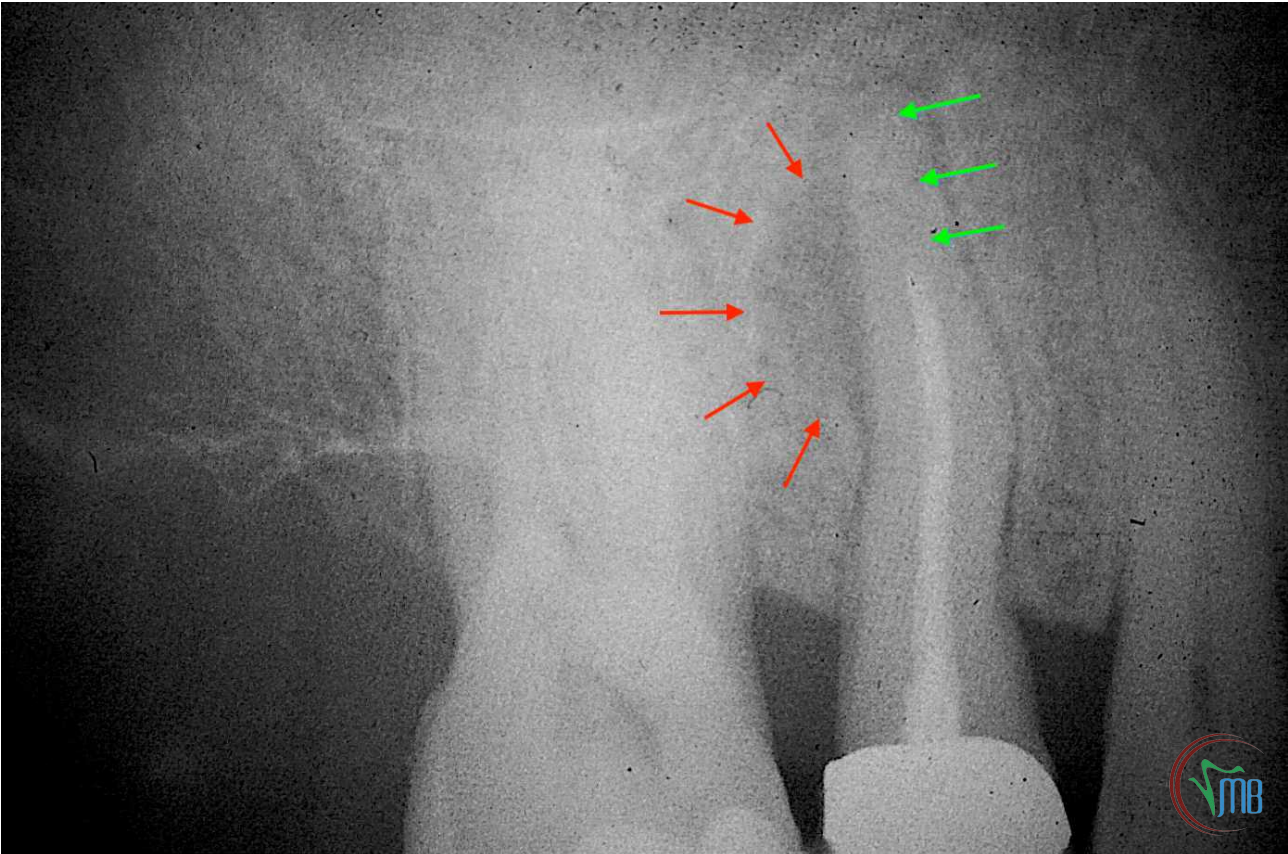
Das Röntgenbild zeigt zum einen die unvollständige Wurzelfüllung (**grüne Pfeile**) und zum anderen eine Entzündung im Knochenbereich (**rote Pfeile**).

Wurzellängsfrakturen beginnen meist im Inneren der Wurzel und erstrecken sich zur Außenseite. Ursächlich sind oftmals:

- Überpräparation des Wurzelkanals mit zu geringer Restdentinwandstärke
- zu hoher Druck beim Füllen des Wurzelkanals
- Versorgung mit metallischen Kanalstiften
- Zähneknirschen oder Pressen
- Fehler bei der Kronenpräparation

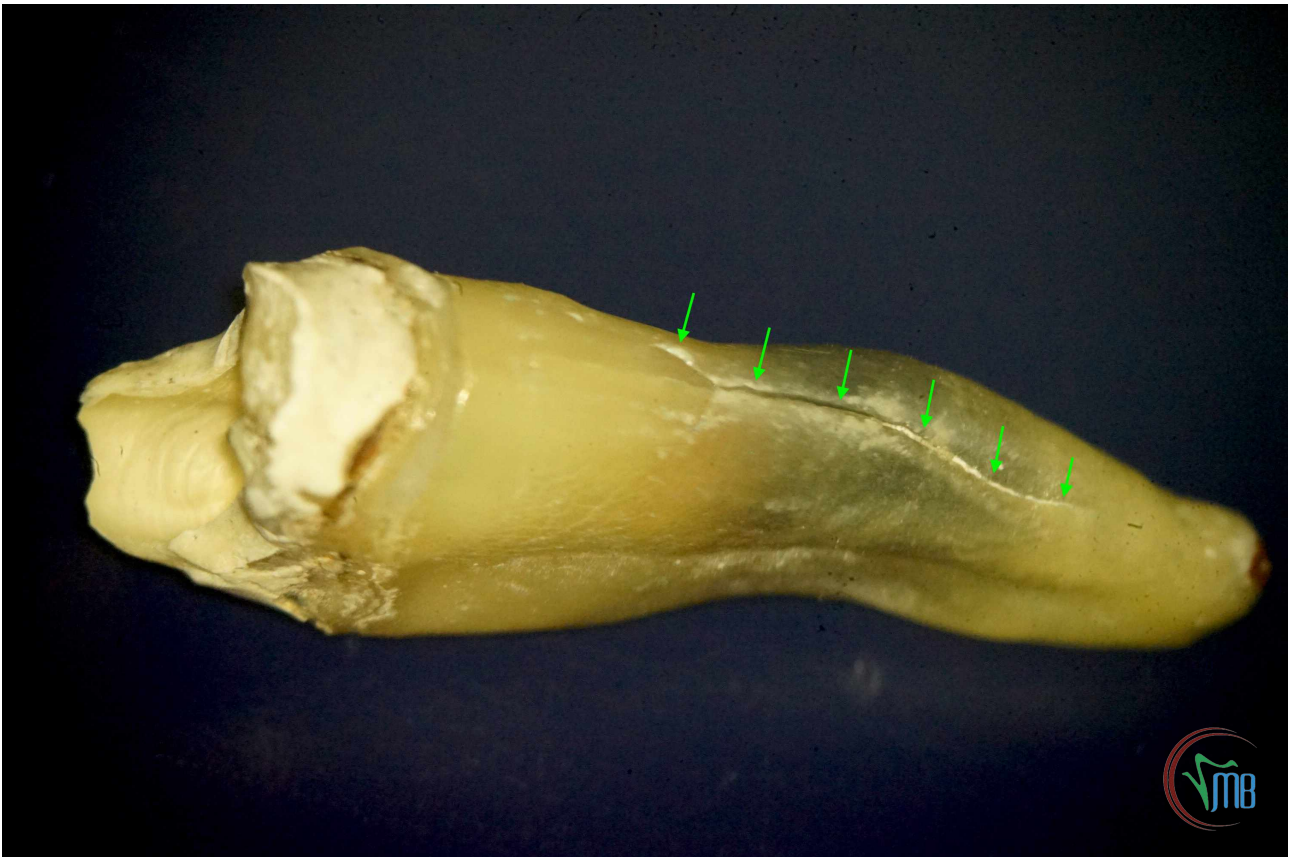
Nach der Entfernung des Zahnes sieht man den Frakturspalt auch deutlich an der Außenseite der Wurzel.
