Fragmententfernung

Diagnose: Instrumentenfraktur bei endodontischer Aufbereitung

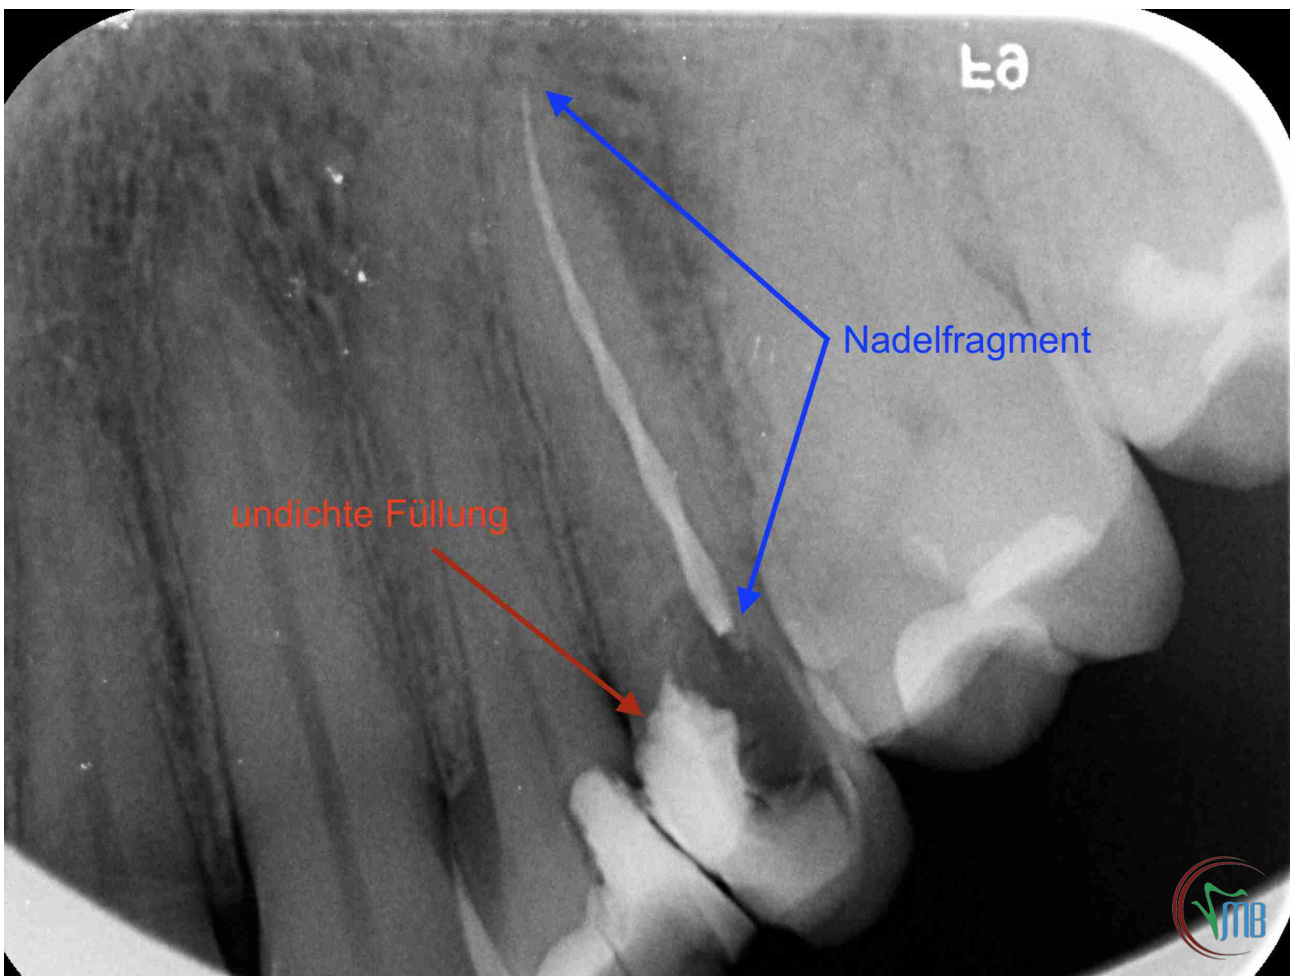
Ausgangsröntgenbild:

Befund: Das Fragment ist ca. 16 mm lang und steckt auf ganzer Länge im Kanal des Zahnes fest. Im Röntgenbild zeigt sich ebenfalls eine beginnende Entzündung mit Aufbissbeschwerden. Die Füllung ist im vorderen Bereich undicht und Bakterien können ins Innere des Zahnes gelangen.

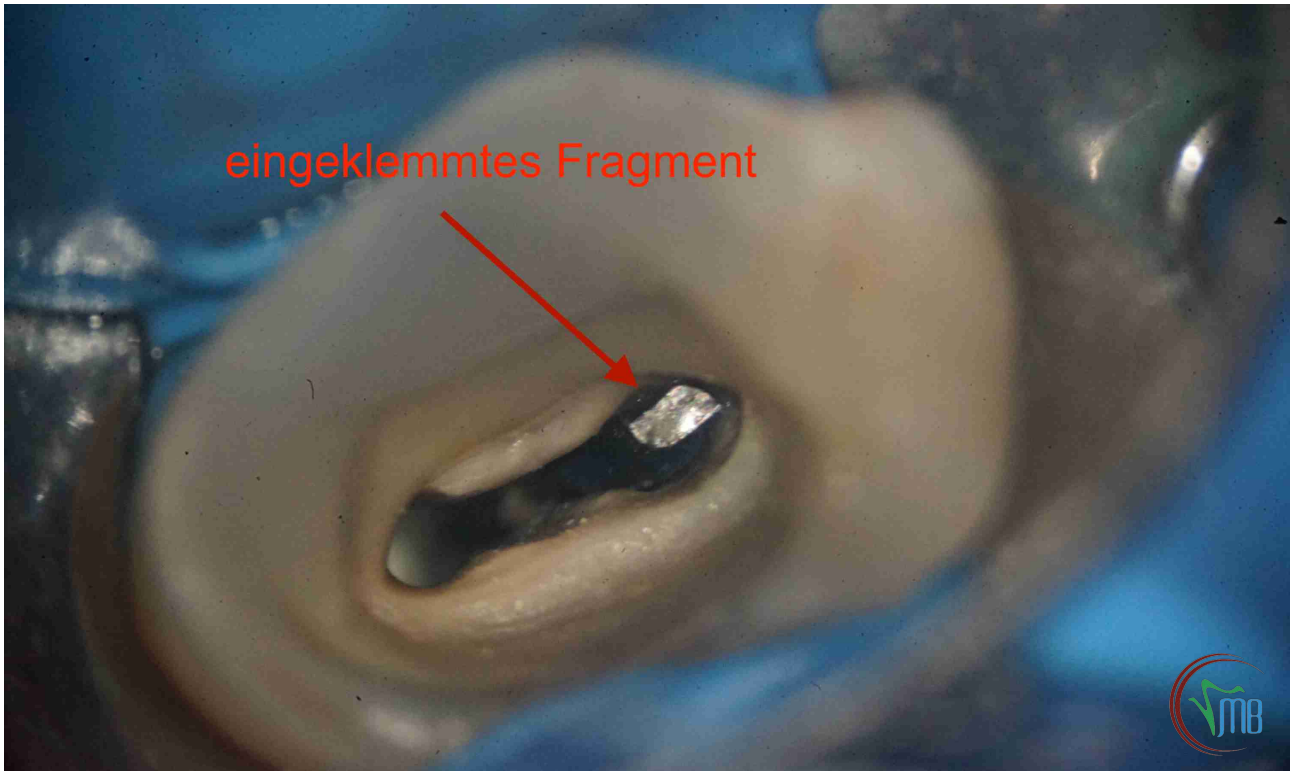
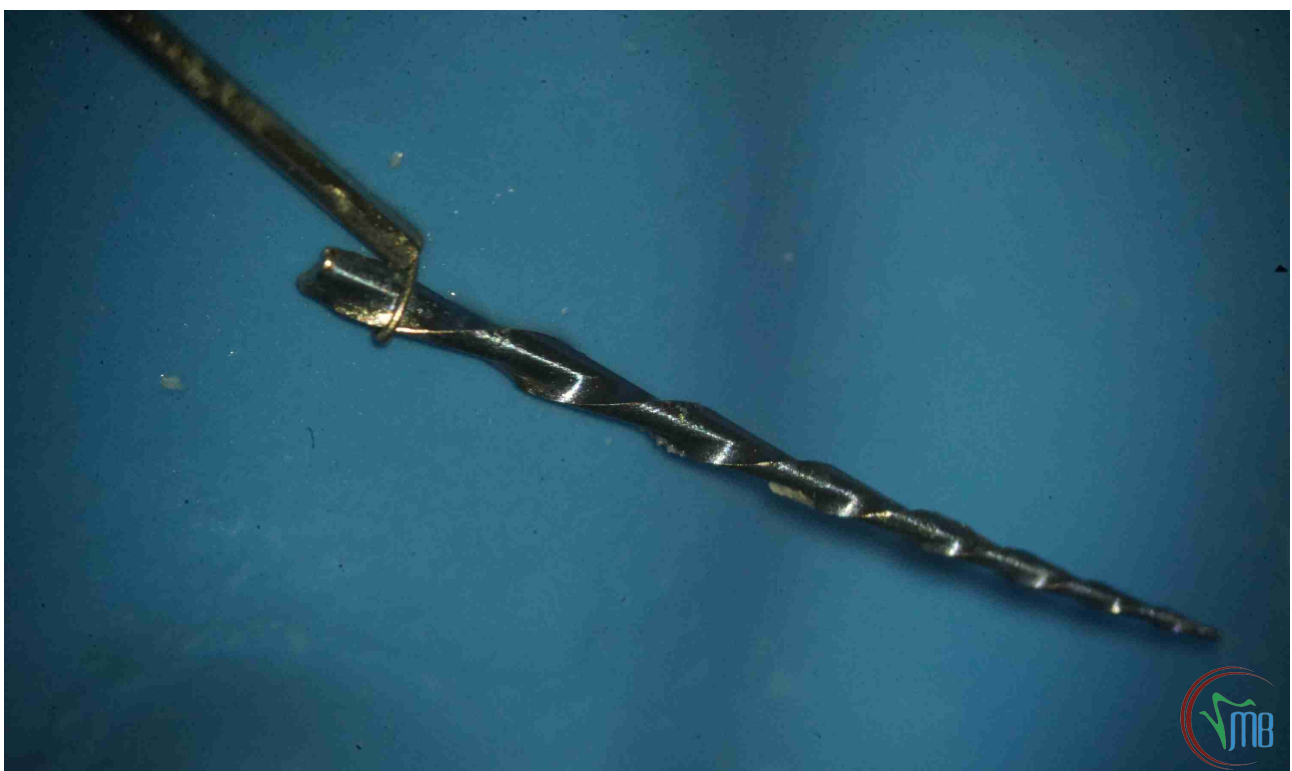
Die Entfernung des Fragmentes gelingt in einem Stück mit Hilfe der Schlinge. Es muss darauf geachtet werden, dass nicht zu viel Zahnschubstanz beim Freilegen geopfert wird. Ansonsten besteht die Gefahr einer Wurzelperforation oder später einer Längsfraktur der Wurzel.

Vorgehen: Der Zahn wird betäubt und die defekte Füllung erneuert. Das Fragment wird dargestellt und mit Ultraschall gelockert. Nach entsprechender Freilegung lässt es sich mit der Schlinge greifen und entfernen. Der blockierte Kanal ist jetzt wieder freigelegt, wird erweitert und ausreichend desinfiziert. Anschließend wird der Kanal durch eine bakteriendichte Füllmasse (Guttapercha) verschlossen. Da die Restzahnschubstanz deutlich geschwächt ist, wird ein Glasfaserstift zur Verstärkung eingebracht und die Zugangskavität mit Kunststoff verschlossen. Nach erfolgreicher Behandlung sollte der Zahn eine Krone erhalten.

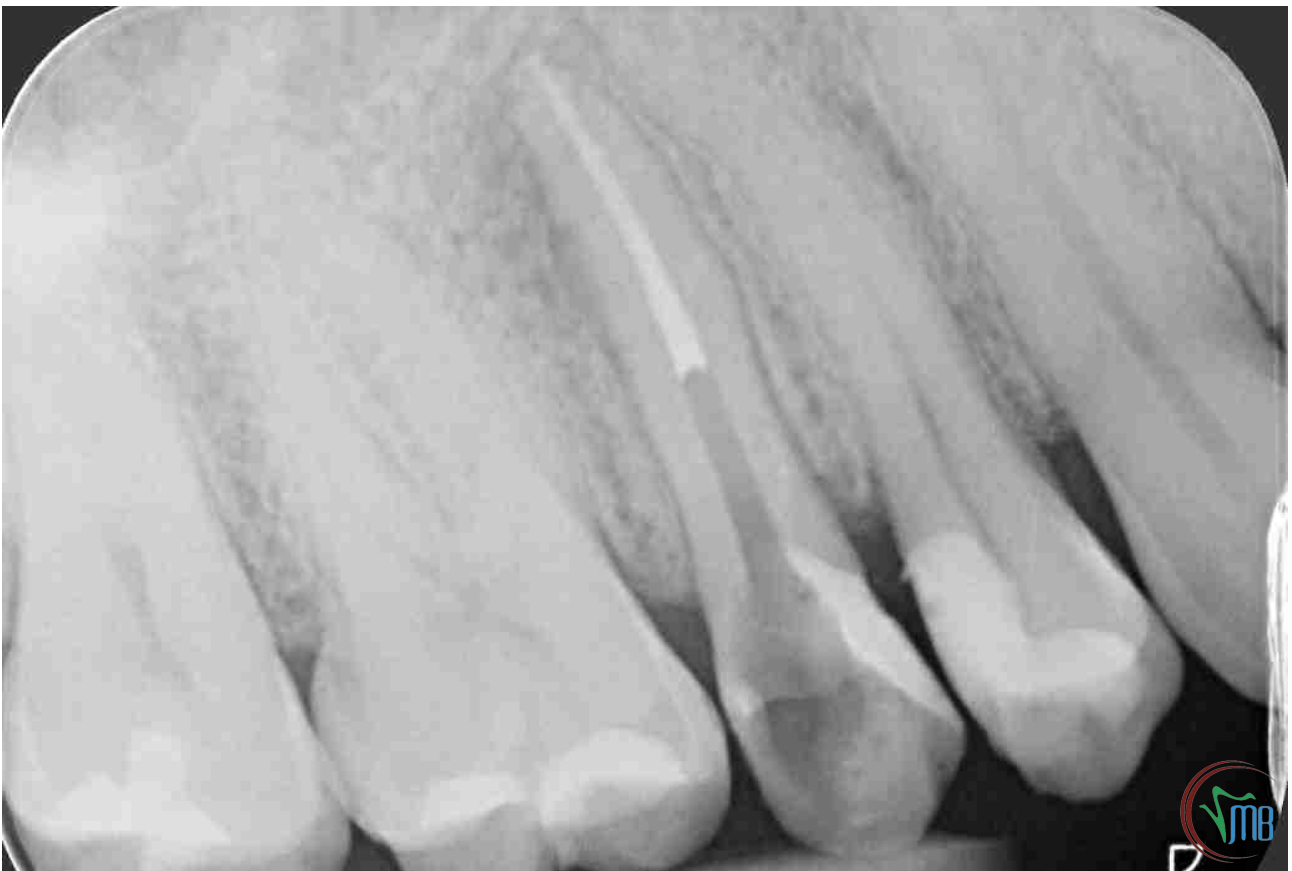
Das Kontrollröntgenbild vor Stiftsetzung zeigt die Füllmasse bis zur Wurzelspitze.
